# NOTICIAS DEL SECTOR ELÉCTRICO

06 DE ENERO DE 2024

## ENDE sustituye torre afectada por deslizamientos en línea eléctrica Valle Hermoso - Santiváñez de Cochabamba

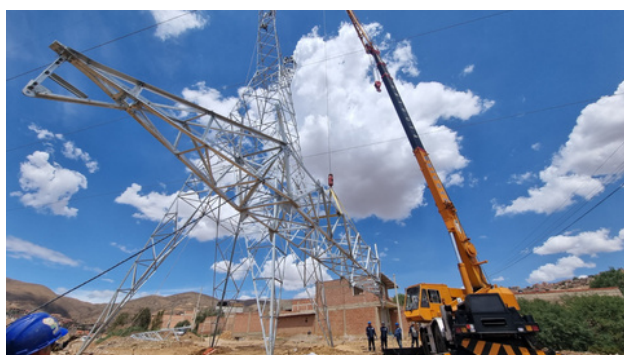
Las recientes lluvias en el sector Ushpa – Ushpa provocaron la inestabilidad geológica de una gran área de terreno, ocasionando grietas, deslizamientos locales, deformación e inclinación de los estratos de terreno, donde se encontraba emplazada la torre de alta tensión N° 10.

Esta situación provocó deformaciones en perfiles y montantes principales de la estructura, ocasionando inestabilidad mecánica con riesgo de colapso de la misma, comprometiendo la operación de la línea de transmisión.

Tras un proceso de planificación, la estatal eléctrica tomó la decisión de reemplazar la torre N° 10 de manera inmediata. Los trabajos de montaje de estructuras, traspaso de conductores de fase y cables de guarda a las nuevas estructuras y desmontaje de la estructura afectada, fueron ejecutados en dos días, con la línea desenergizada.

Para lograr este objetivo en el plazo previsto, se desplazó una gran cantidad de personal y se utilizaron dos grúas de alta capacidad para el montaje y desmontaje de las estructuras de 44 metros de altura.
